# 家屋内振動増幅の実態調査結果

佐野藤治 中村信一 高津熟\*  
(\*非常勤研究員)

## Measurement Results of Vibration Amplification in Ordinary Houses

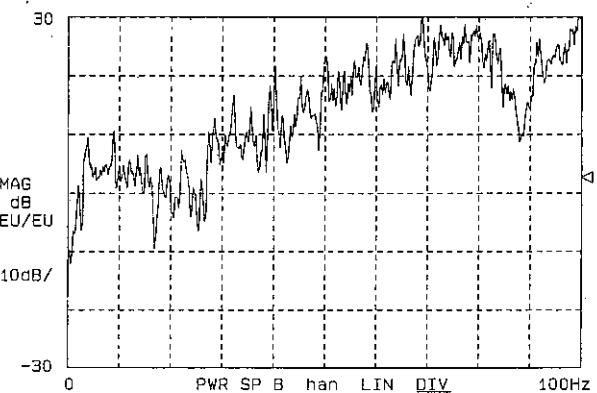
図1 Z方向での振動増幅度（コンクリート構造）

振動増幅度の大きい二階において見ると、X、Y、Z方向いずれも30Hzを超える周波数での増幅が際立っており、各軸方向とも同様の増幅傾向を示した。Z、Y方

向における地面振動に対する二階の増幅度を図1、2に示す。

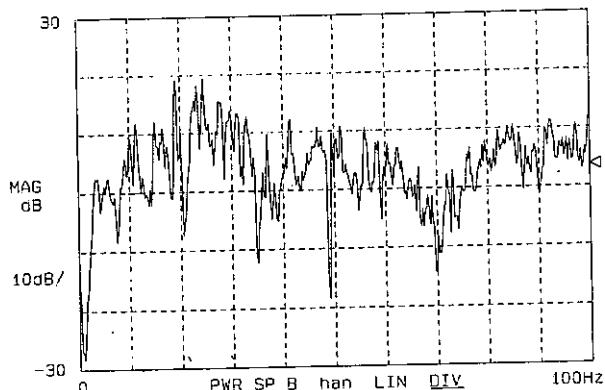
図 3 Z 方向での振動増幅度 (鉄骨構造)

(1) と同様に二階について見てみると、Z軸方向での振動増幅は10~30Hzで際立っており、他の軸方向とは異なる傾向を示した。X、Y軸方向の増幅では20Hz以下での増幅が際立っており、Y軸方向でこの傾向が顕著であった。Z、Y方向における地面振動に対する二階の増幅度を図3、4に示す。

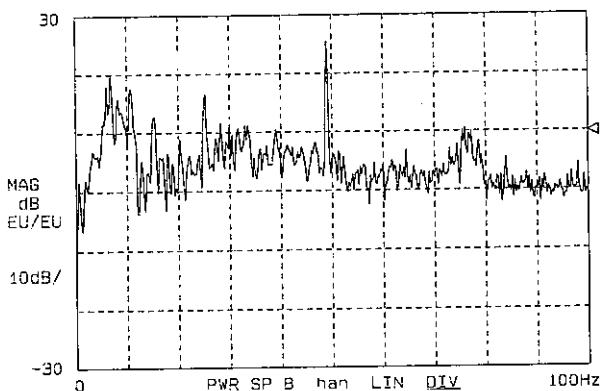
図 6 Y 方向での振動増幅度 (鉄骨軸組構造)

二階について見てみると、Z軸方向での振動増幅は30Hzを超える周波数において際立っており、他の軸方向とは異なる傾向を示した。X、Y軸方向の増幅では10Hz以下での増幅が際立っており、Y軸方向でこの傾向が顕著であった。Z、Y方向における地面振動に対する二階の増幅度を図5、6に示す。

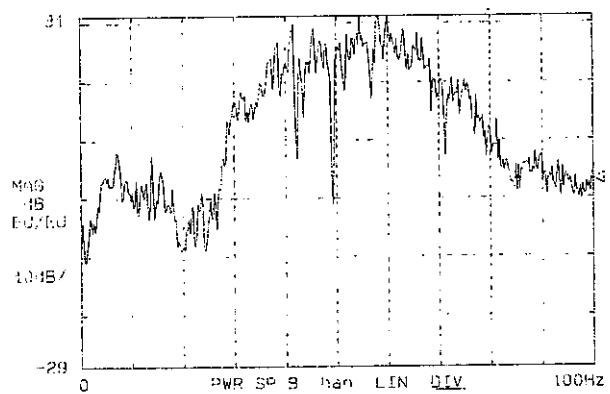
図 7 Z 方向での振動増幅度 (木質パネル構造)

二階について見てみると、Z 軸方向での振動増幅は 30~80Hzにおいて際立っており、他の軸方向とは異なる傾向を示した。X、Y 軸方向では40Hz以下で際立った増幅を呈した。Z、Y 方向について地面振動に対する二階の増幅度を図 7、8 に示す。

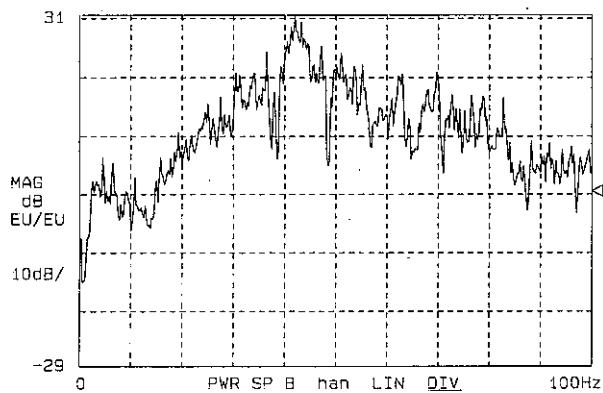
図9 Z方向での振動増幅度（ツーバイフォー構造）

二階について見てみると、Z 軸方向での振動増幅は 30~70Hzにおいて際立っており、他の軸方向とは異なる傾向を示した。Y 軸方向の増幅では20Hz以下で際立った増幅を呈したが、一方 X 軸方向の増幅は20~50Hz および10Hz以下の二領域に際立った増幅を呈した。Z、

X方向における地面振動に対する二階増幅度を図9、10に示す。
