灰溶融炉耐火物の損傷機構に関する検討（第2報）

Investigation on damage mechanisms of refractories of arc-type ash melting furnace(II)

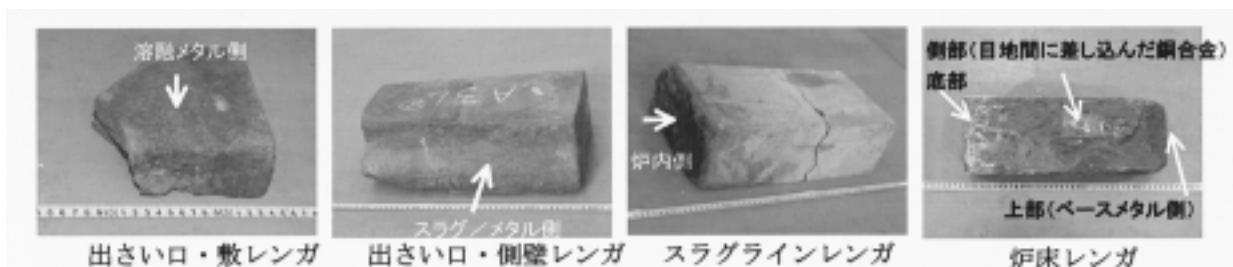
図2 調査した耐火物の写真

今回は、採取できた4種類の耐火物、①出さい口・敷レンガ、②出さい口・側壁レンガ、③スラグラインレンガ、④炉床レンガを試料として調査を行った。それらの耐火物試料の外観を図2に、成分及び特徴を表2に示す。

炉床レンガは、図2に示すように周辺が損傷した形状になることが多かった。これは、目地方向からも侵食を受けていることを示している。

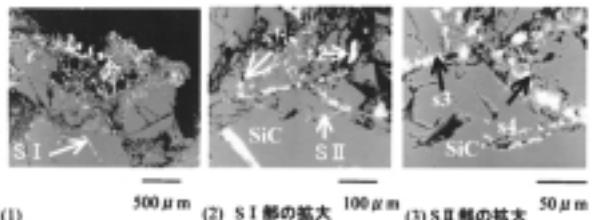
図3 出さい口・敷レンガ(試料S)の断面の反射電子像

敷レンガ断面の反射電子像を図3に、面分析像を図4と図5に、定量分析結果を表3に示す。

表3に示すようにs1～s4の成分の含有率の総和が70%以上であったことから、これらの主要な化学的形態は金属であると思われる。水冷により生成されたメタル成分は、Fe 68.4%、Si 15.9%、Cu 9.3%、Pb 0.11%であり⁹⁾、敷レンガに侵入した金属成分をこれらと比べるとかなり異なっていた。これは、溶融金属の比重、粘性、耐火物との濡れ性等の影響を受けているためと思われる。

面分析像の観察から、気孔等を通してFe、Cu、Pb等の金属が表面から30mm程度まで、しかも微細な気孔にも侵入していることがわかった。これは、これらの金

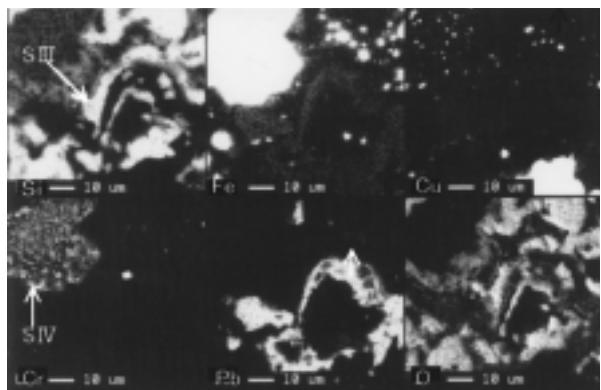
図4 出さい口・敷レンガ(試料S)表面付近の面分析像

図4のSⅢ部の面分析像から、SiCが、侵入した金属

に囲まれ酸化していることがわかる。なお、SIV部では、元素分布の重なりの観察から、Fe、Crのリン化物と思われるものがみられた。

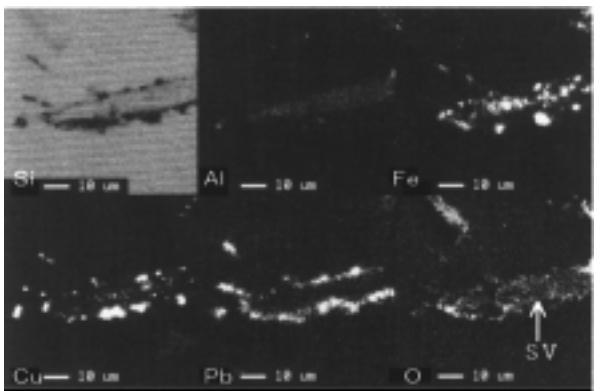
図5 出さい口・敷レンガ(試料S) S II部の面分析像

また、図5よりSiC骨材の微細な気孔部にも金属のFe、Cu、Pb等の侵入がみられ、SV部のSiCは酸化していることがうかがえた。

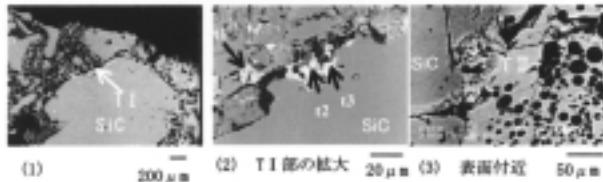
図6 出さい口・側壁レンガ（試料T）の反射電子像

レンガ断面の反射電子像を図6に、面分析像を図7に示す。図7のTIII部で約20 μmの厚さのSiC骨材が酸化して剥離していること、母材との界面TIIIにFe、Niが存在していることがわかる。

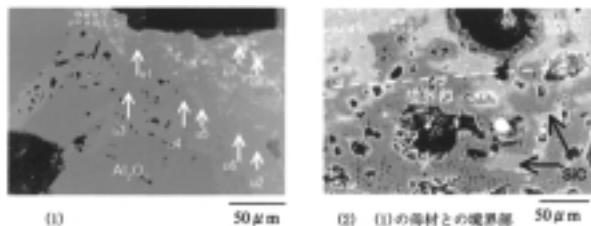
図8 スラグラインレンガ（試料U）の断面の反射電子像

図8の(1)及び図9より、変質層のこの部分ではSiC骨材がみられず、Al₂O₃骨材が表面近くで侵食を受けていた。また、図9の表面U II域にはFe、Mg、Zn、Cu、Al、Cr等からなるスピネル型酸化物と、Si、Al、Ca、Na、Fe等からなる酸化物の晶出がみられた。

また、図8(2)の境界部の面分析を行なったところ、境界部にはCaO、Na₂O、K₂Oの侵入が、境界部の母材側にはNa₂O、K₂Oの侵入がみられた。

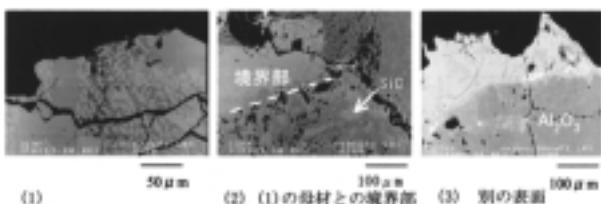
図10 炉床レンガ（試料V）の断面の反射電子像

炉床レンガは稼働時ベースメタルと接触している。レンガ断面の反射電子像を図10に、面分析像を図11に示す。表面の変質層の厚さは、図10の(1)、(2)の場合約30mm、(3)の場合約0.5mmであった。変質層の一部は、ベースメタルを取り出す際これに付随して剥離するこ

図10の(1)の表層部にSiO₂、CaO、Al₂O₃等からなる柱状の結晶の析出がみられた。このことは、この部分が一時期溶融状態にあったことを示している。また、図10(2)の境界部の面分析像の観察を行ったところ、境界部の変質層側にはCaO、Na₂O、K₂O等の侵入がみられSiCの骨材はみられず、母材側にはK₂O、Na₂O成分の侵入がみられた。また、境界部にはFe以外にCr、Cu等の金属が観察されたが、変質層では金属成分はあまりみられなかった。

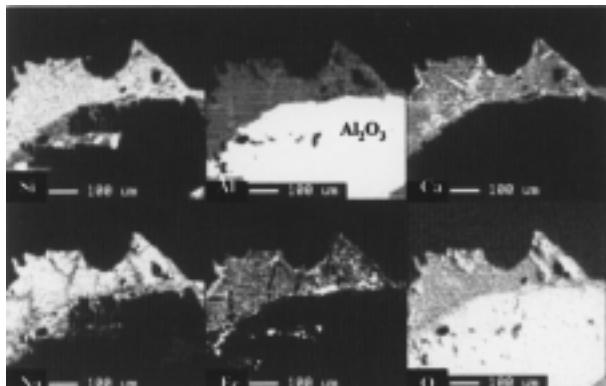
図11 炉床レンガの図10(3)の面分析像

図11の面分析像から、Feは変質層にはほぼ一様に分布しており、Feはここでは酸化物の形で固溶していると考えられる。

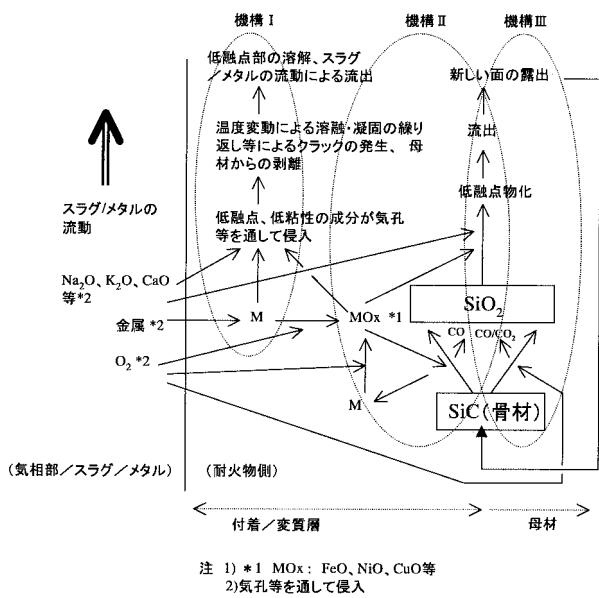
図12 SiC骨材を含む耐火物の損傷機構（推定）

定）として、図12の機構I～IIIが考えられた。

機構Iは、低融点、低粘性の金属やアルカリ成分に富むスラグが気孔等を通して侵入し、温度変動でSiC骨材にクラックが発生することにより母材から剥離し、スラグ/メタルの流動により流出する機構である。

機構IIは鉄等の溶融金属が気孔等を通して侵入し、内部で酸化してきたFeO等が次式によりSiC（骨材）を酸化する機構である。

機構II、機構IIIは両者とも、生成したSiO₂がFeO等の金属酸化物やアルカリ成分の酸化物等と反応して低融点物化し、SiC骨材の新しい面が露出し、SiCの酸化が進行する機構である。

敷レンガの場合、内部に侵入したFe、Ni等の金属と溶融メタルにいくらか溶解したO₂により、機構IIがおこるとともに、機構Iのメタルの流動により損傷が進んでいると思われる。

側壁レンガでは、スラグ/メタルの溶融表面の高さの変動が大きい。レンガの段数によっては、低融点物質の侵入量や供給されるO₂量も多く、温度の変動も大きい。これらのことから、段数によって機構Iあるいは機構IIが優位になっていると考えられる。

調査した溶融炉は、爆発事故防止のため、炉内に空気をかなり吹き込んでおり、炉内温度は炉天井部で1100～1300°Cの範囲で変動している。スラグラインレンガにおいては、表面に付着した焼却灰中の低融点物質が溶融したり、気化した塩類や重金属類がレンガに凝縮したあと熱力学的に安定な化学的形態に変化していると考えられる。スラグラインの場合、スラグ/メタルの流動による流出はないが、機構I～IIIのいずれもが損傷に関与していると思われる。

炉床レンガの場合、稼動中はベースメタルに接しており、メタルの流動は少なくO₂の溶解量も少ないため、損傷は起こっても比較的少ないと考えられる。立ち上げ時、鉄スクラップを敷いて溶解作業に入る。このとき、O₂の供給も多く、スラグ中のFeO濃度が高くなりやすい。したがって、炉床レンガのほとんどの損傷は、立ち上げ時に機構IIによって起こっていると考えられる。

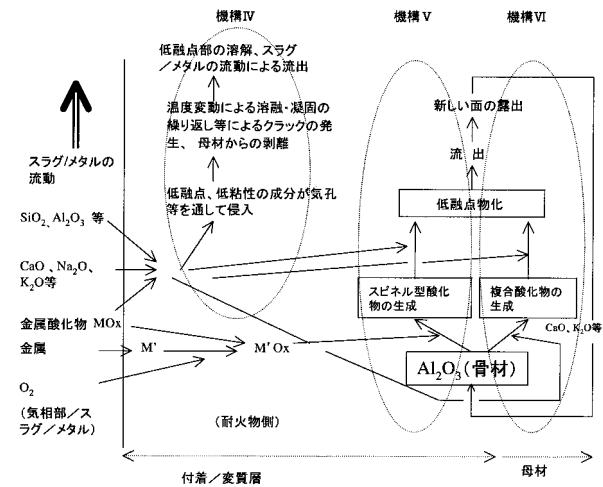
図13 Al₂O₃骨材を含む耐火物の損傷機構（推定）

これまでの調査結果から、Al₂O₃（骨材）も複数の損傷機構を持ち、それぞれの耐火物はそのうちのある損傷機構のウエイトが高くなるといった関係にあることがうかがわれた。その損傷機構（推定）として、図13の機構IV～VIが考えられた。

機構IVは、CaO、K₂O、Na₂O等のアルカリ成分に富む酸化物、Fe等の金属酸化物が低融点酸化物をつくり、これが気孔等を通して侵入し、温度の変動によりAl₂O₃骨材にクラックが発生することにより母材から剥離し、スラグの流動により流出する機構である。

機構Vは、ZnO、MgO等がAl₂O₃骨材と反応してスピネルを生成するもので、機構VIはCaO、K₂O等がAl₂O₃と反応して複合酸化物を生成する機構である。なお、2価の酸化物（MgO、ZnO、FeO、CuO等）と3価の酸化物（Al₂O₃、Fe₂O₃、Cr₂O₃等）を含むスピネル型酸化物は総称してスピネルと呼ばれている。

機構V及び機構VIは、侵入したアルカリ成分及び金属の酸化物と反応して低融点化物を生成し、新しい面の露出により、Al₂O₃骨材の損傷が進む機構である。

スラグラインレンガの場合、表面部では機構Vのスピネルの生成によって、内部では機構VIのCaO等によって損傷が進むと思われる。

炉床レンガの場合、5.1で述べたように、立ち上げ時に鉄スクラップを敷いて溶解作業に入る。このとき、スラグ中のFeO濃度が高くなりやすく、SiCが酸化して

低融点物を生成しやすい。炉床レンガ中のAl₂O₃骨材の損傷は、主として立ち上げ時機構VIによって起こっていると考えられる。
