# 東京におけるヒートアイランドの実態と 暑熱対策について

調査研究科 常松展充

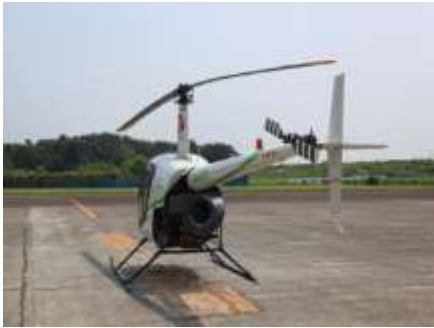
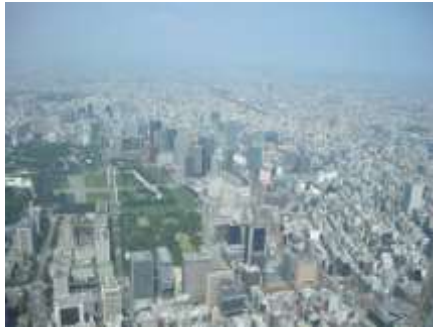
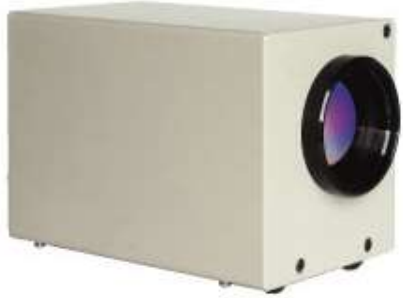
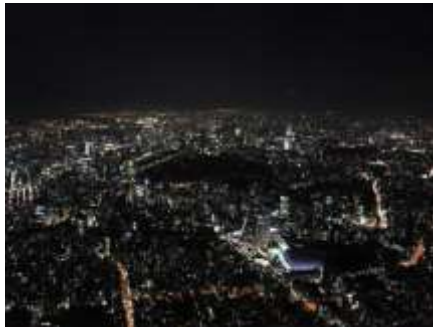
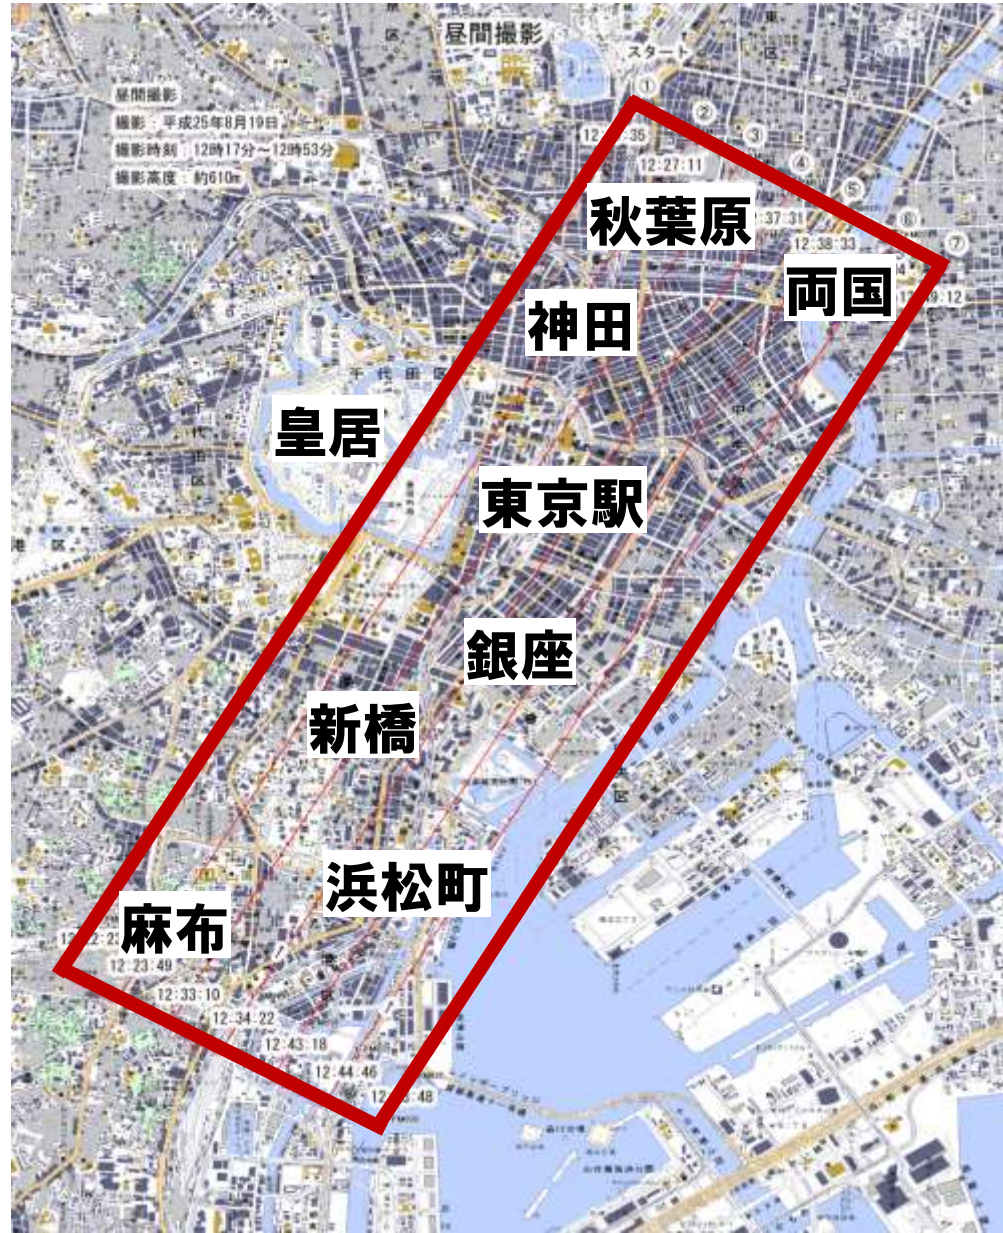
# ヘリコプター搭載サーモカメラによる熱画像撮影

- ✓ 日時: 2007年8月7日  
2013年8月19日
- ✓ 時間: 12-13時、21時前後
- ✓ 高度: 610m (≒スカイツリーの高さ)
- ✓ 熱画像監視カメラ (TS7302)
- 測定波長帯: 8-14  $\mu\text{m}$
- ✓ 射出率: 全域で1と仮定
- ✓ 地表面温度: 2m間隔データ

撮影対象地域(主に東京都心エリア)<sub>3</sub>

- ✓ 東京都では、2005年に**ヒートアイランド対策推進エリア**(都心、新宿、品川駅周辺、大崎・目黒)を設定し、国・区・民間事業者と連携してヒートアイランド対策事業を重点的に実施している。
- ✓ 2007年から2013年の間に最も積極的に対策が行われた地域の一つである都心エリアを対象とし、2007年8月7日と2013年8月19日の同時時間帯に実施したヘリコプターによる熱画像撮影(地表温度推定)結果を解析・比較することで、**対策効果を検証**した。
- ✓ 両日とも、関東地方では典型的な真夏日。東京・大手町における気象庁観測では、2007年8月7日と2013年8月19日の正午の気温はそれぞれ32.0℃と33.1℃、21時の気温は29.1℃・29.7℃、正午の全天日射量は3.10MJ/m<sup>2</sup>・3.11MJ/m<sup>2</sup>。両日とも海風。  
⇒ **類似した気象条件下で撮影実施。**

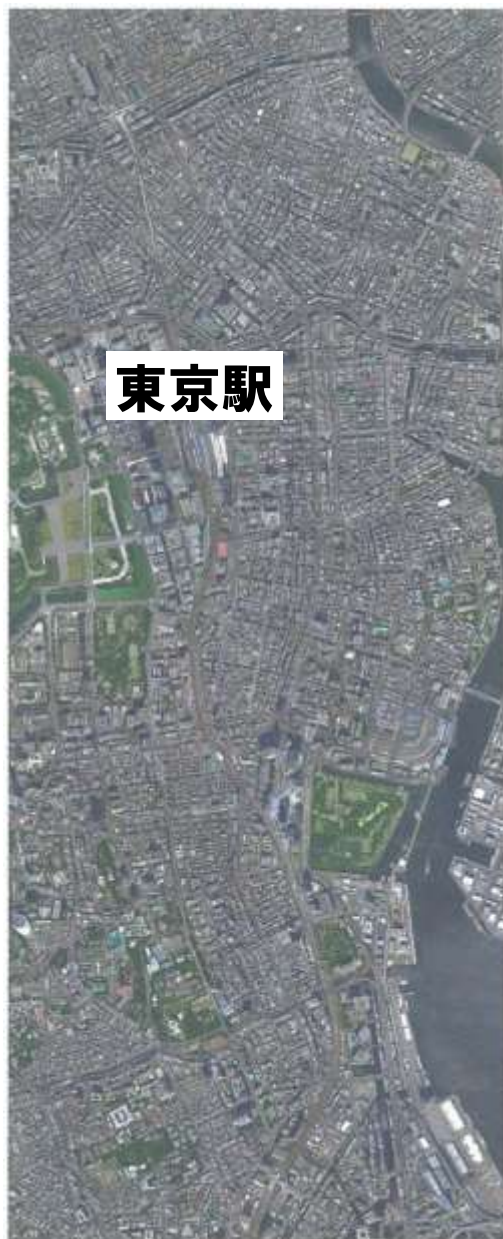
## 可視画像

# 都心エリアにおける2013年8月19日の可視画像・熱画像

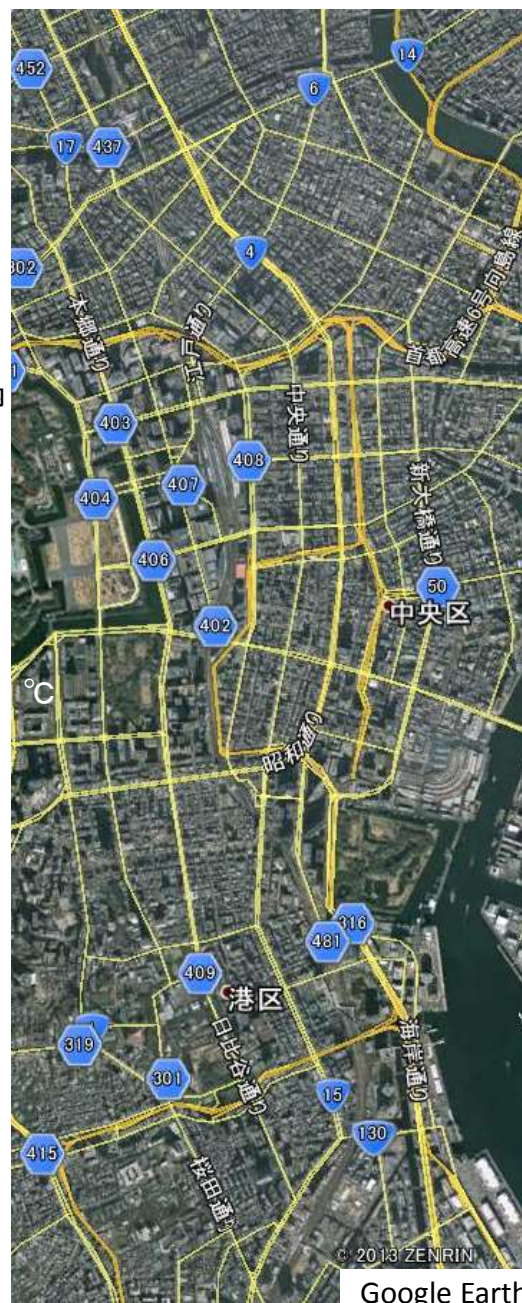
# 都心エリア地表面温度分布(2013年8月19日:昼)

- **東京駅や築地の高温目立つ.**
- **築地と浜離宮の間に強い温度コントラスト.**
- **幹線道路で比較的高温.**

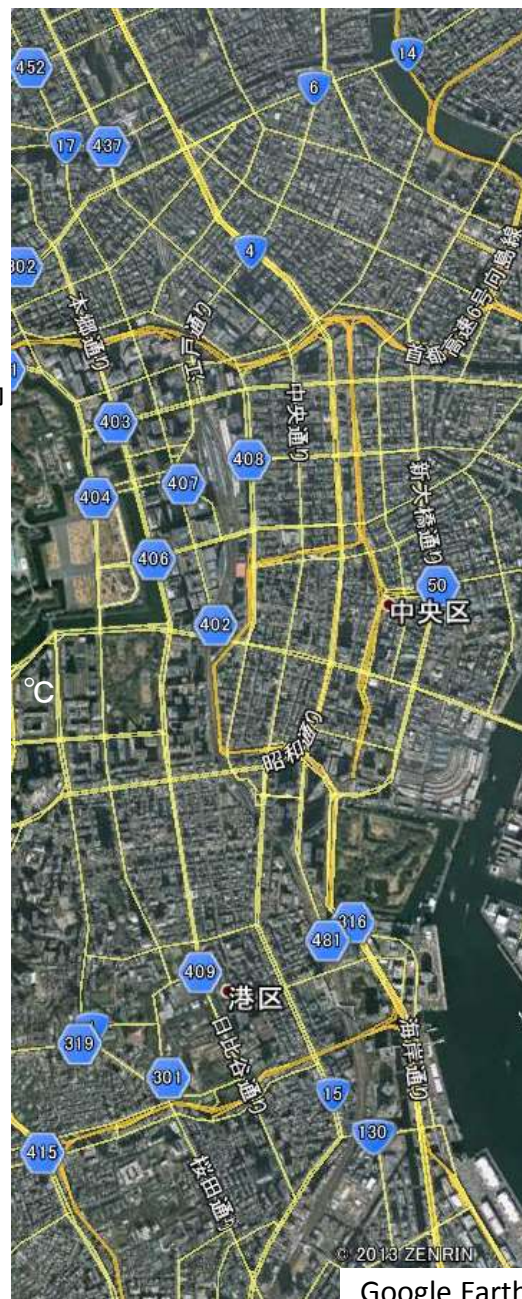
# 都心エリア地表面温度分布(2013年8月19日:夜)

- 繁華街で高温目立つ.
- 幹線道路で依然 高温.

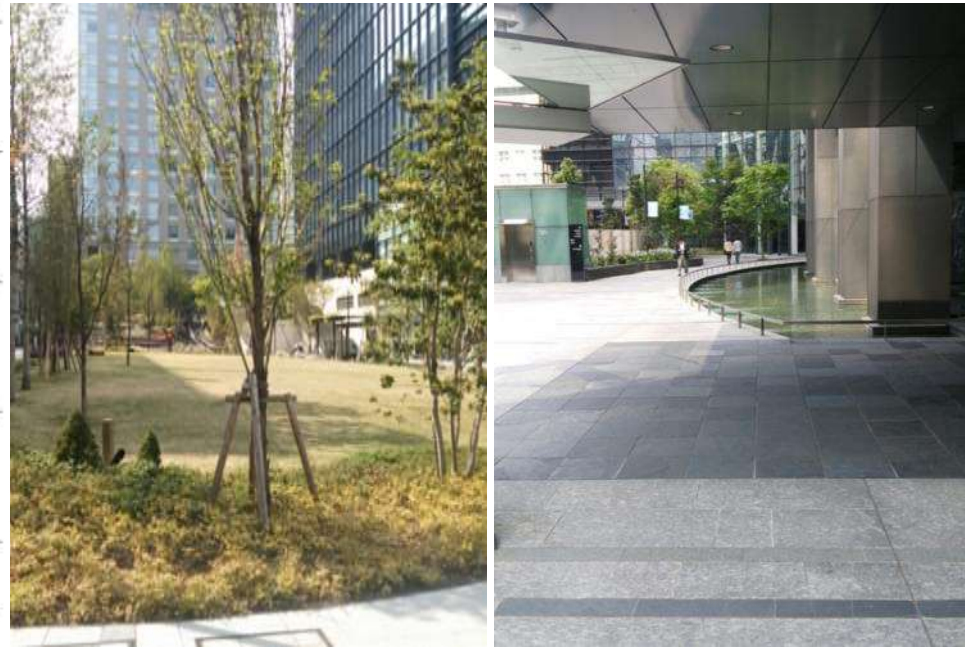
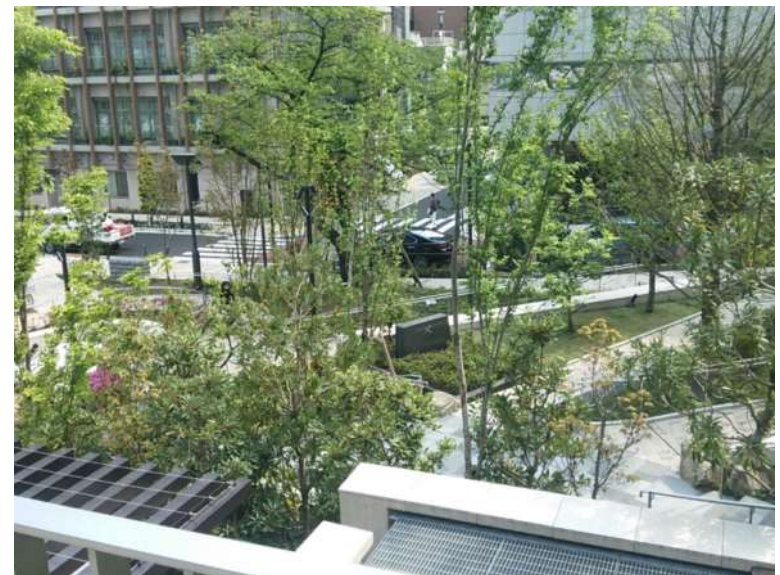
写真:ワテラス(神田淡路町／御茶ノ水)

# 2013年と2007年の都心エリアの地表面温度の差

Surface Temp. Diff. between 2013 and 2007 (midday)

- 暑熱緩和に配慮した緑地・水辺の導入や屋上面の変化、及びビル陰の形成などが、再開発地域における温度低下の原因と考えられる。

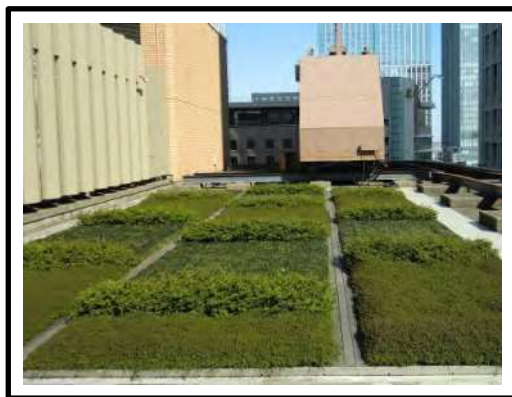
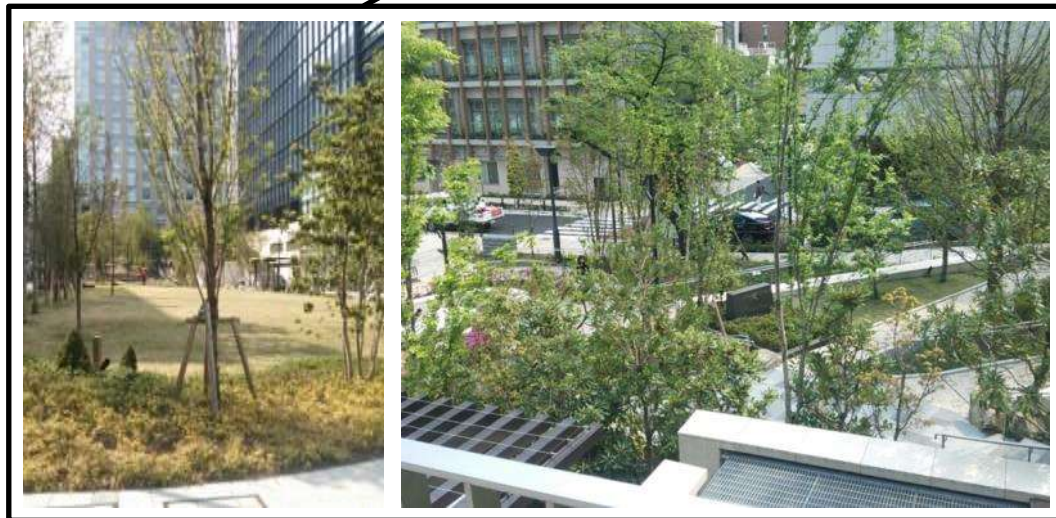
**都市開発諸制度や  
建築物環境計画書制度**

**公開空地の設定、緑地・  
水面・保水性被覆・高反  
射率被覆の推進**

**ヒートアイランド対策推進  
エリアにおける再開発時  
などに適用**

**温度低下、暑熱緩和**

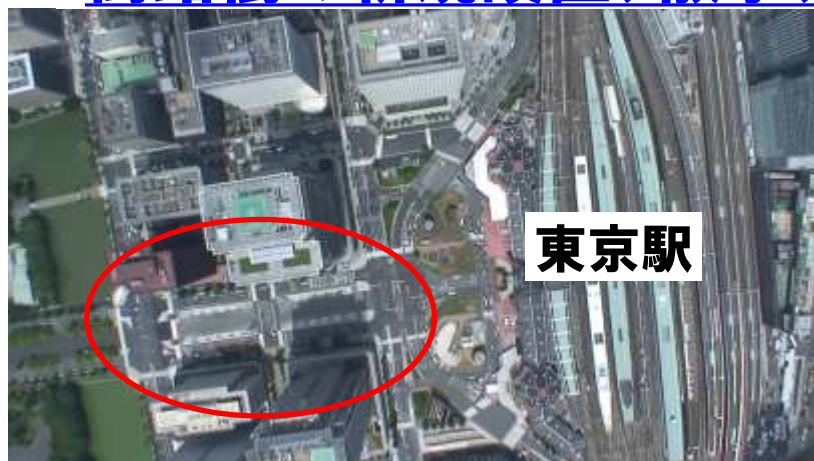
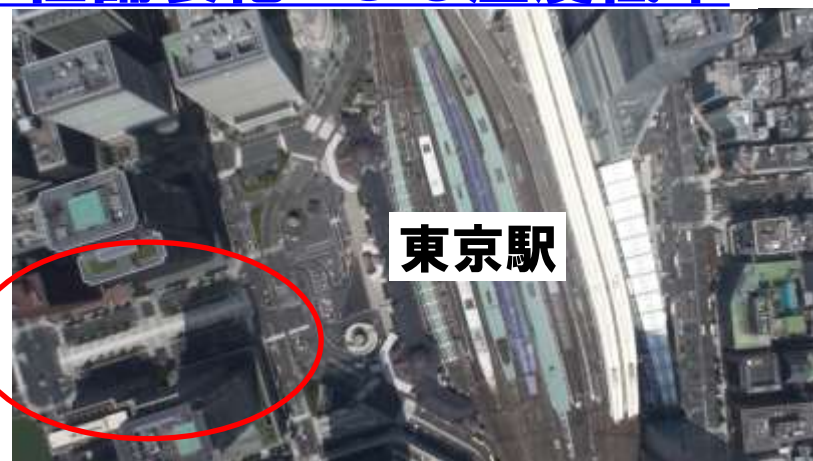
# 対策効果の具体事例 — 東京駅行幸通り

## 街路樹の新規設置、散水、保水性舗装化による温度低下

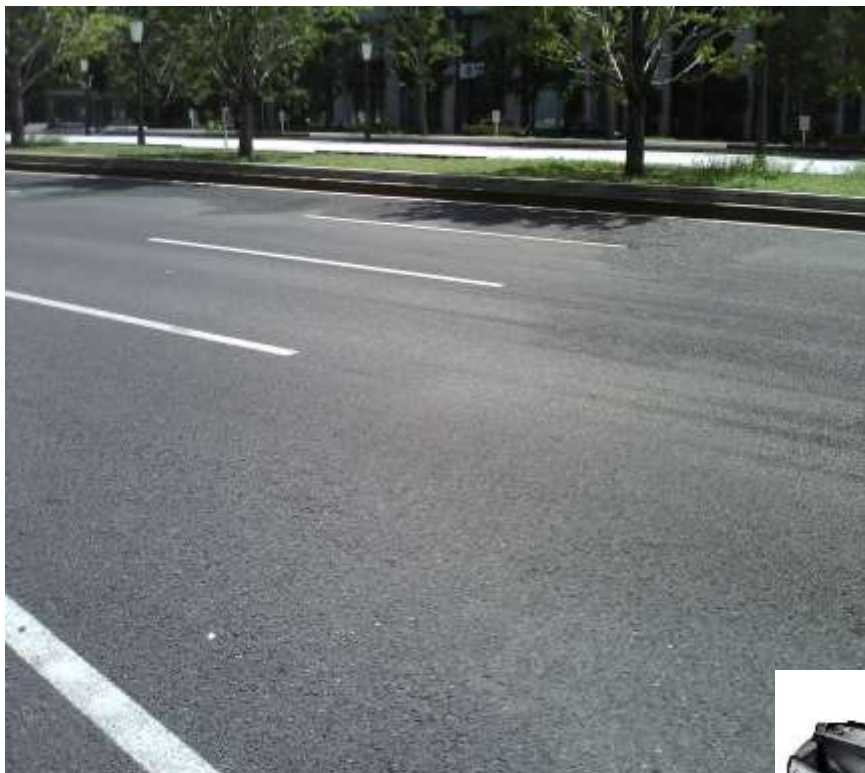
# 対策効果の具体事例 ― 東京駅行幸通り

- ハンディ型サーモカメラによる**地上における表面温度計測**の結果。  
(2013年8月19日12時29分)
- 街路樹の**緑陰**部分かつ**散水**されているアスファルト面と、散水されていない陽当たりの良いアスファルト面の温度差は約25℃。  
⇒ 暑熱対策効果。

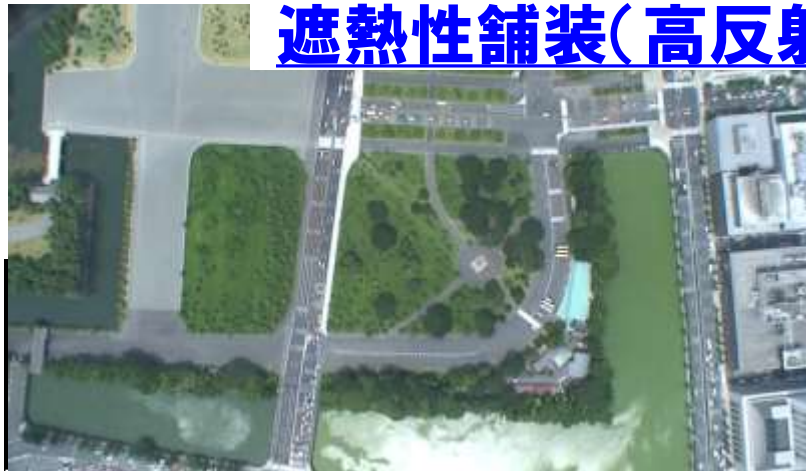
## 遮熱性舗装(高反射性塗装)による温度低下

約47°C — 約47°C = 0°C

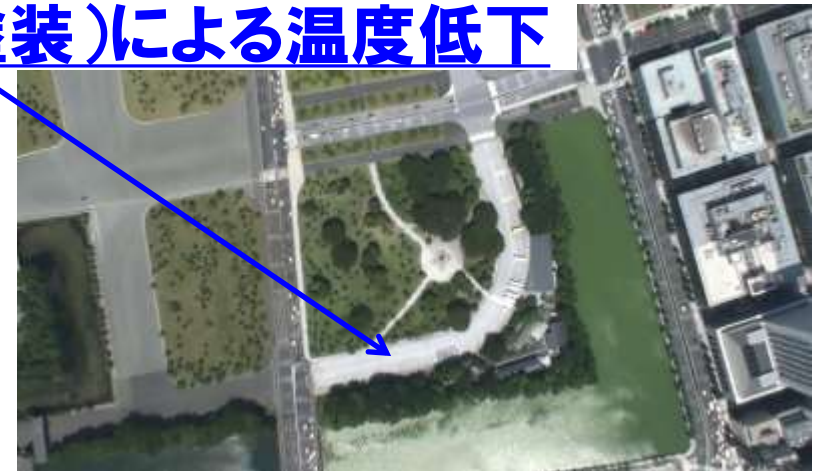
約50°C — 約42°C = 8°C

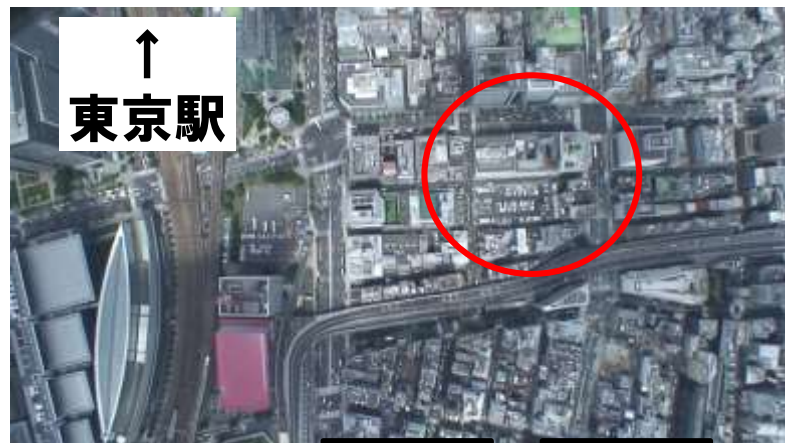
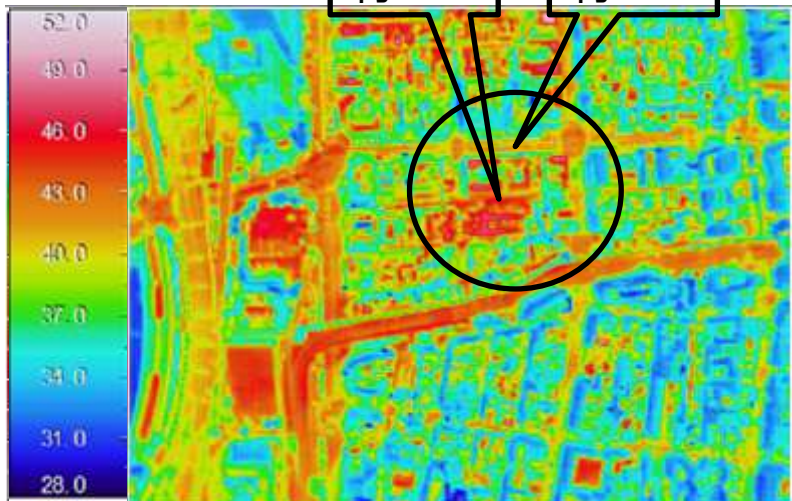
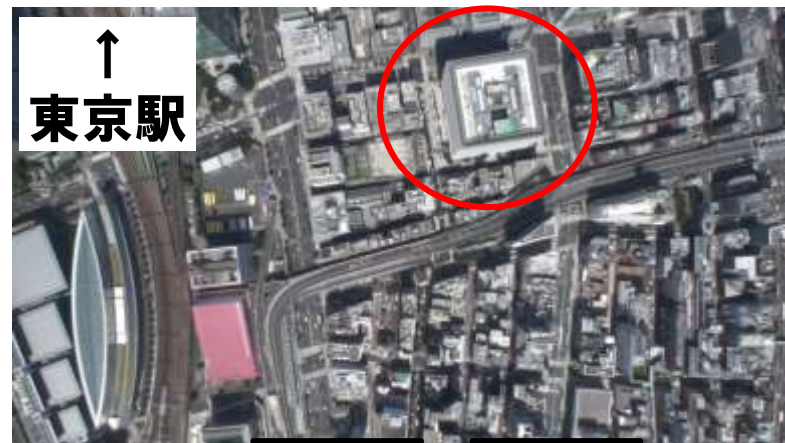
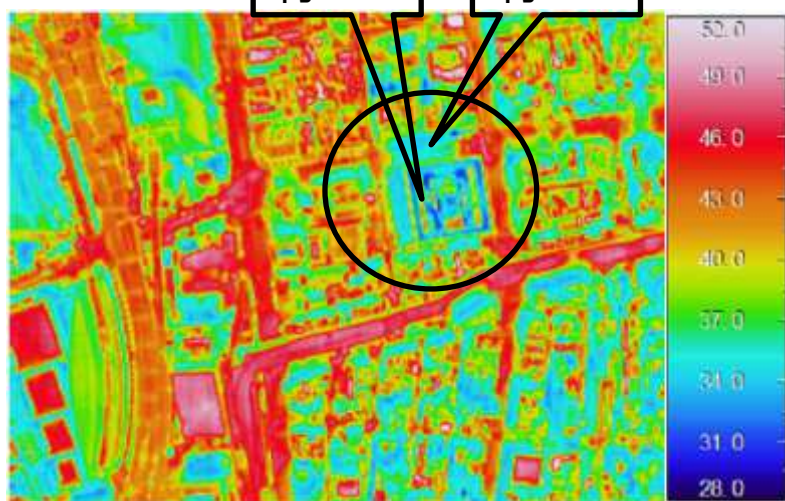
# 対策効果の具体事例 — 東京スクエアガーデン

## 再開発に伴う温度低下

約45℃

約42℃

約35℃

※2013年の方が猛暑の影響で全体的に高温。

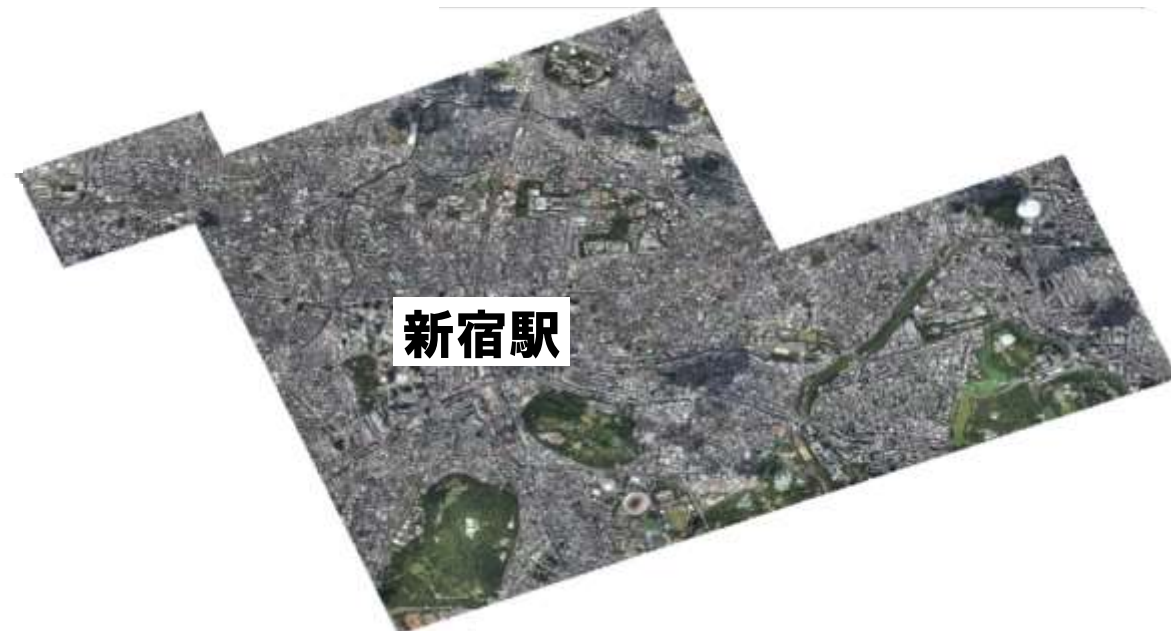
# 新宿エリア・周辺地域 熱画像(2014年8月19日;昼)

➤ 新宿中央公園・新宿御苑・代々木公園・北の丸公園等、大規模な緑地では低温。

➤ オフィス街で低温傾向(昼間)。

➤ 住宅の多い市街地で高温目立つ(昼間)。

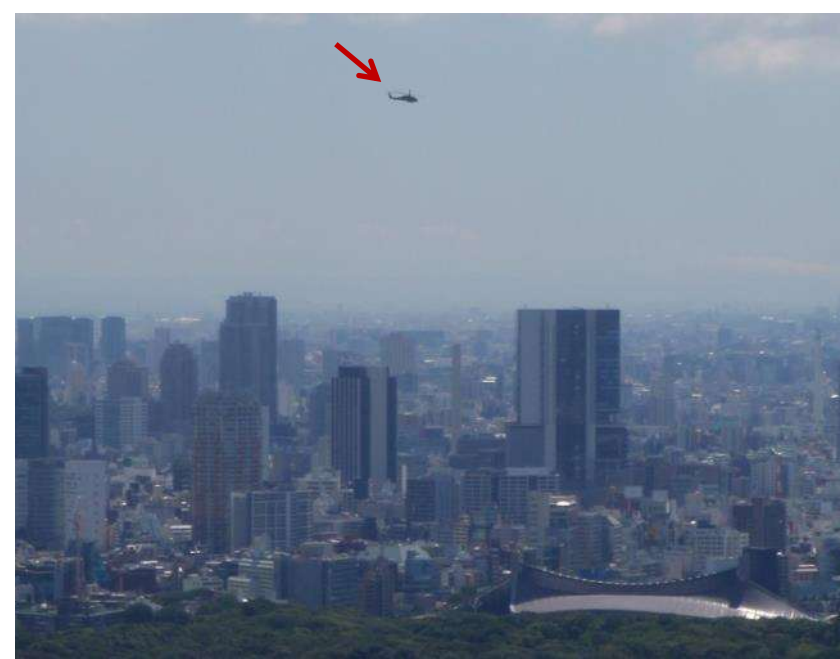
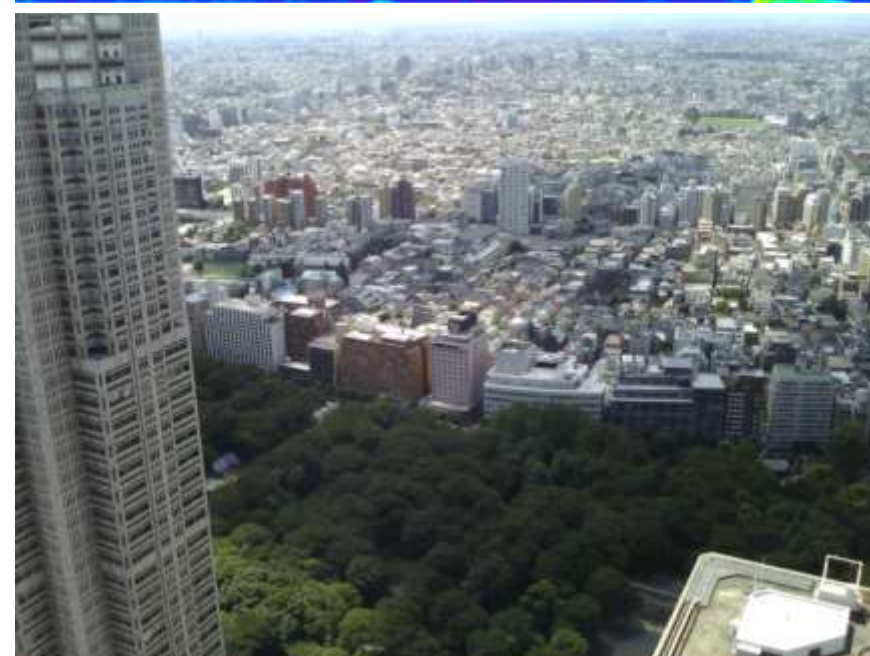
# ハンディ型カメラ熱画像撮影結果(2014年8月19日)

(代々木公園方向写真撮影)

- ヘリコプターと同時間帯に撮影。
- 都庁近隣ビル屋上から新宿中央公園方向を撮影。住宅で占められる市街地の高温目立つ(公園と25℃程度の差)。

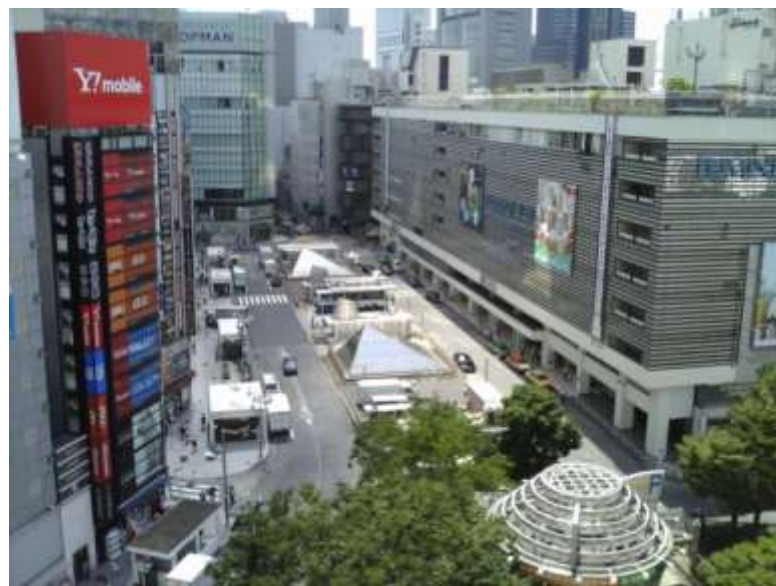
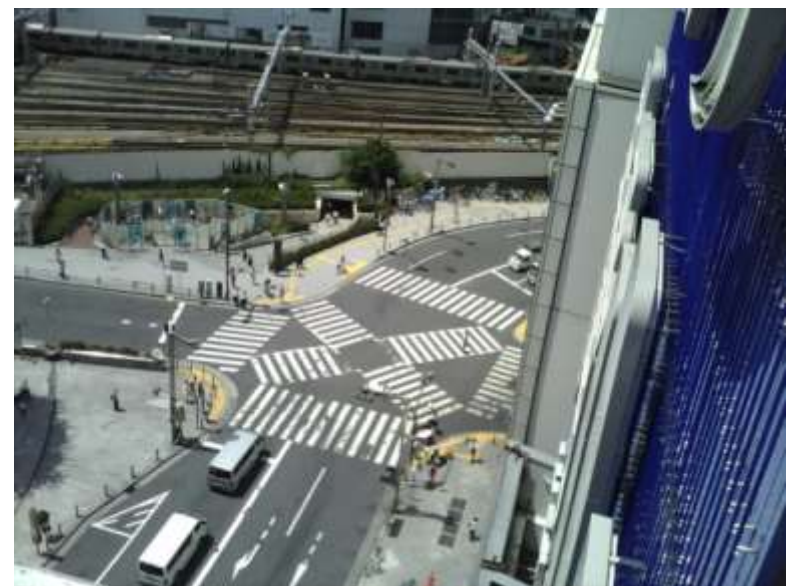
# ハンディ型カメラ熱画像撮影結果(2014年8月7日)

➤ 新宿アルタ近隣ビル屋上から南の方角を撮影。

➤ 新宿アルタ近隣ビル屋上から新宿アルタ前交差点を撮影。

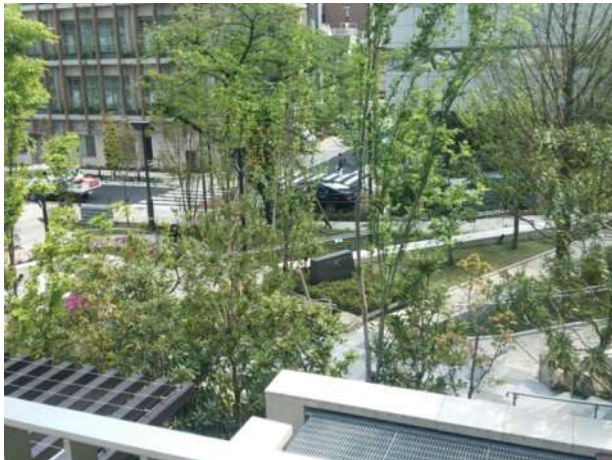
地面の温度がわかる。

$$E = \varepsilon \sigma T^4$$

地面からの熱線の強さがわかる。

人の体感温度への影響が  
大きい場所（熱ストレスの  
強い場所）を特定できる。

特定した場所に暑熱対策を施す。

人が感じる暑さを和らげることができる。
