## 多摩川における外来付着珪藻の実態調査

増田龍彦・石井裕一・安藤晴夫・齋藤 由美

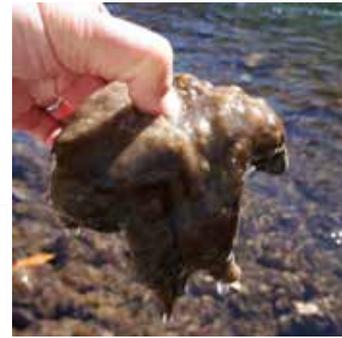
図1 和田橋における当該種の繁茂状況一覧（左）及び2021年2月の河床の石への附着状況（右）  
 一年のうちほとんどの時期において目視で当該種の群体の繁茂を確認した。

当該種の繁茂状況を図1に示す。毎月の現場実査においてほとんどの時期で目視での群体の繁茂を確認した。

4月～9月及び12月の繁茂状況は河床の石への部分的な付着が多く、範囲も局所的であった。9月に目視で確認できる繁茂は一旦終息したが、12月以降再び目視で群体の石への付着がみられ、1月以降は河床を広範囲に被覆した当該種の群体の繁茂を確認した。こうした状況から、冬季から当該種の繁茂が始まり最盛期を迎え夏季の終わりとともに終息となるサイクルを示唆するものと思われる。次に単位面積当たりの珪殻数(個/cm<sup>2</sup>)と水温の比較状況を図2に示す。和田橋で採取した当該種の単位面積当たりの珪殻数は5月以降、水温の上昇とともに減少傾向がみられ、8月の水温のピークを越えた9月で大きく減少した。10月～12月は河床への広範囲の付着は見られなかったが、1月以降の低水温期に珪殻数は再び増加傾向となった。また、採取サンプルの顕微鏡検査時の様子について写真1に示す。5月時では珪殻内が細胞液で満たされた茶褐色の当該種が多かった。一方で9月時では細胞液が抜け透明になった珪殻または珪殻が脱落した後と思われる粘液柄のみが多くみられた。これらは当該種の繁茂状況の変化が水温変化に起因する可能性を示すのではないかと考えられる。

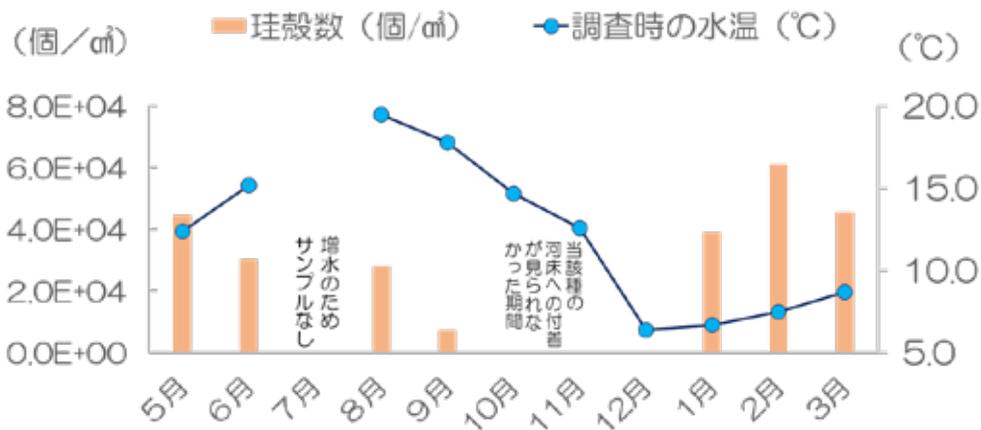
図2 単位面積当たりの珪殻数（個/cm<sup>2</sup>）と水温状況

5月以降、珪殻数は水温の上昇とともに減少傾向がみられ、8月の水温のピークを越えた9月で大きく減少した。1月以降の低水温期に珪殻数は再び増加傾向となった。

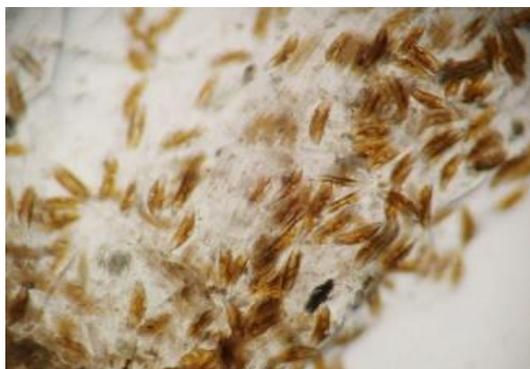
5月サンプル（顕微鏡）

写真1 採取した試料の顕微鏡下での状況

5月時では珪殻内が細胞液で満たされた茶褐色の当該種が多くみられたが、9月時では細胞液が抜け透明になった珪殻が多くみられた。
