研究紹介

緑は都市のクールアイランド

都市のヒートアイランド現象と緑の効果

調査研究科 横山 仁

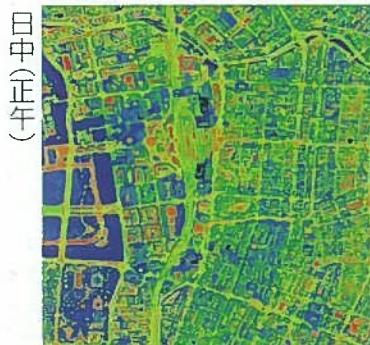
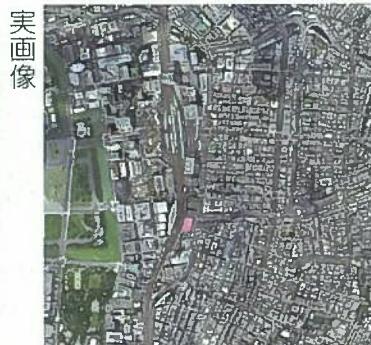
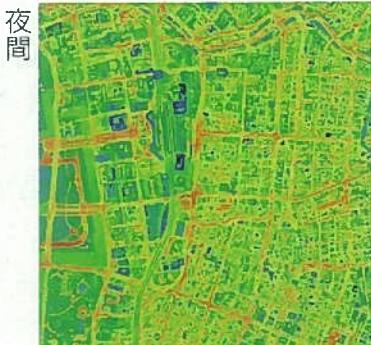
下図は、サーモカメラがとらえた大手町から銀座にかけての熱画像である。

(2007年8月7日12:00)

(2007年8月7日21:00)

(注:上空を移動しながら撮影した熱画像を張り合わせて作成。建物屋上等に見られる濃青色の部分は、金属屋根等の高反射によるエラー値。)

日中(正午)の熱画像を見ると、ビルの屋上や道路が赤くなっている。一方、植物でおおわれている公園緑地や水面等は青く、表面温度が低いことがわかる。特に、画面左端の皇居外苑や日比谷公園の低さが目立つが、緑の中でも、特に樹木の表面温度が特に低いことがわかる。夜間の熱画像をみると、日中同様、道路面の表面温度が高く、都心部の熱帯夜の原因であることがわかる。

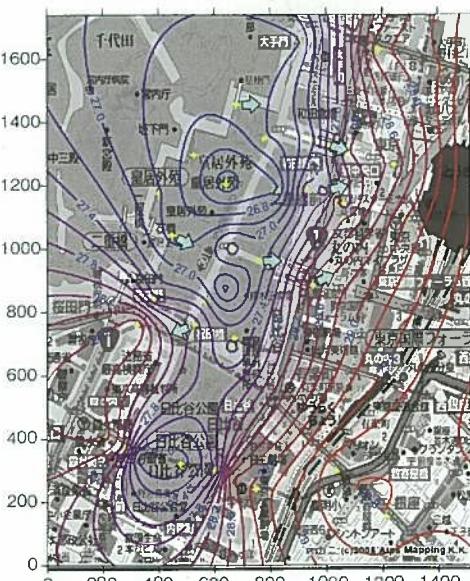
右図は、日の出直前の大手町・丸の内・有楽町付近の気温分布である。皇居外苑や日比谷公園等の都市の緑地が、明瞭な低温域をなしており、都市のクールアイランドを形成していることがわかる。また、緑地内で形成された冷涼な空気塊が、冷気流となって周辺市街地へとにじみ出ている現象もとらえられている。

冷気にじみ出し現象出現時の気温分布と風向
(2007年8月10日3:00~4:00)
