# パターン解析から見た ダイオキシン類汚染の過去と現在

分析研究科

山本 央

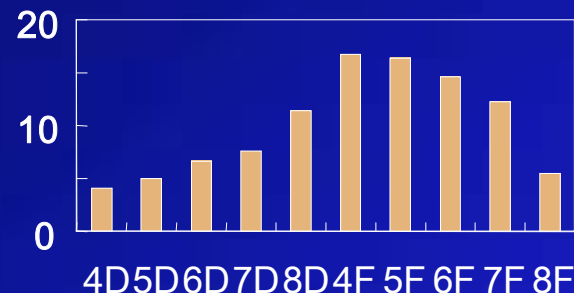
焼却パターン

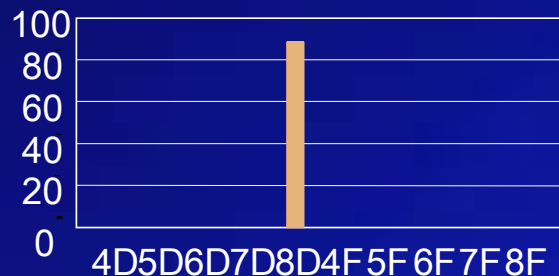
PCPパターン

※PCP、CNP・・・過去に水田用除草剤として使用。製造時の副生成物にダイオキシン類が含まれていた。

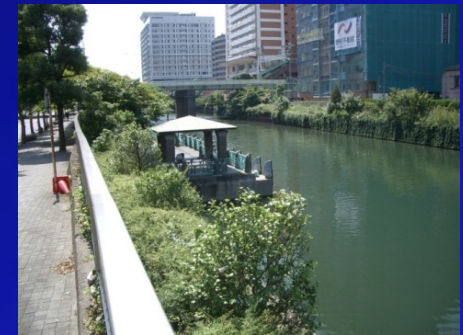
都内の河川(H14)

# 河川底質で発見された汚染事例でのパターン解析例

毒性等量  
(pg-TEQ/g)

※地点④から地点⑥は地点③の上流  
及びその先で合流する河川を示す。
