灰溶融炉耐火物の損傷機構に関する検討（第2報）

Investigation on damage mechanisms of refractories of arc-type ash melting furnace(II)

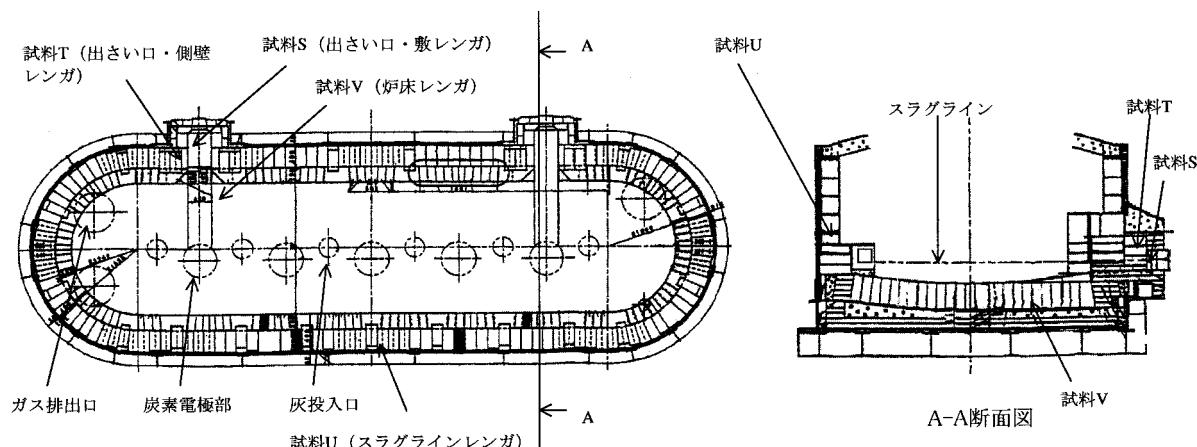
図1 灰溶融炉施設概略図及び試料採取位置

本溶融炉の概略図及び試料の採取位置を図1に示す。炉の天井部分から投入された焼却灰は、炭素電極とベースメタル間のアーク放電熱によって溶融された後、2ヶ所 (A相、C相) の溶融スラグ流出口 (出さい口) のうちの1ヶ所から水槽に排出され、砂状のスラグ及び粒状のメタルが生成される。スラグとメタルの重量比は約9:1である¹⁰⁾。
