若洲海浜公園南西水域における音響測深機による海底地形調査

【要 約】富栄養状態が継続し底層の貧酸素化が深刻な東京湾内湾において、藻場や干潟の再生又は創出といった環境修復は水生生物による水質浄化を促進するために重要である。そこで、東京湾奥における将来的な環境修復技術のひとつである底質改善の検討のため、その基礎情報を得ることを目的とし、音響測深機による海底地形の測量を実施した。その結果、干潟が未造成でありコンクリート護岸である若洲海浜公園南西水域における海底地形情報を取得することができた。

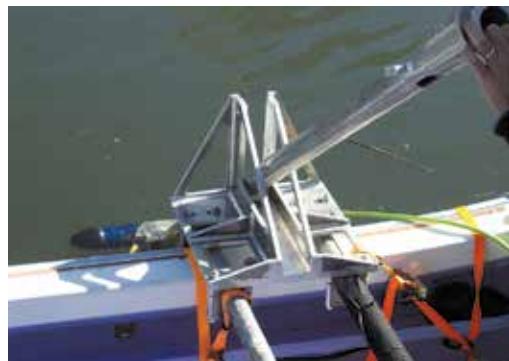
写真 1 船右舷に取付けた音響測深機

調査水域は、都内の沿岸域において干潟が造成されておらずコンクリート護岸となっている若洲海浜公園の南西側エリアとした。図1に示した当該水域において、音響測深機(3DSS-Multi Angle Swath Bathymetry Sonar、Ping DSP 社)を船の右舷側に設置し（写真1）、深浅測量調査を実施した。得られた水深情報はソナーデータマッピングソフト（SonarWiz7、Chesapeake Technology 社）により解析を行うことで当該水域の海底地形を可視化した。

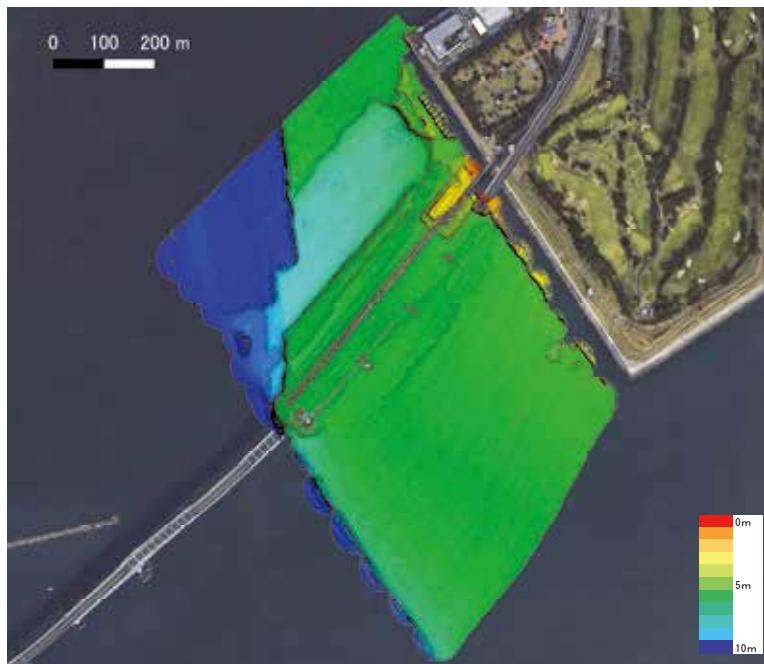
図 2 深浅測量により得られた対象水域の水深別海底地形色分け図

- ・調査は、若洲海浜公園南西側沿岸部約 600m × 800m の範囲で実施した。
- ・調査結果を基に対象水域の水深状況を色分けし可視化した。
- ・調査水域全体でみると水深が 5.5～6.5m 程度を示す緑色の水域が約 7 割であった。
- ・ゲートブリッジより南側の水域は比較的平坦で単調な海底形状であった（水深 5.5～6.5m 程度）。
- ・北側の水域では水深 7～9m を示す水色の水域及び 10m 以上の青色の水域がみられた。

図2に深浅測量により得られた調査水域全体の海底地形図を水深別に色分けして示した。また、図3に特徴的な区域を拡大表示した等水深線図を示した。東京ゲートブリッジより南側の水域は比較的平坦で単調な海底形状であった（水深5.5～6.5m程度）。東部の岸よりの区域では、黄色～橙色で表示された水深1～3m程度の浅い水域が確認された。この区域には人工磯が整備されており水面下の石積を捉えたものと考えられる。

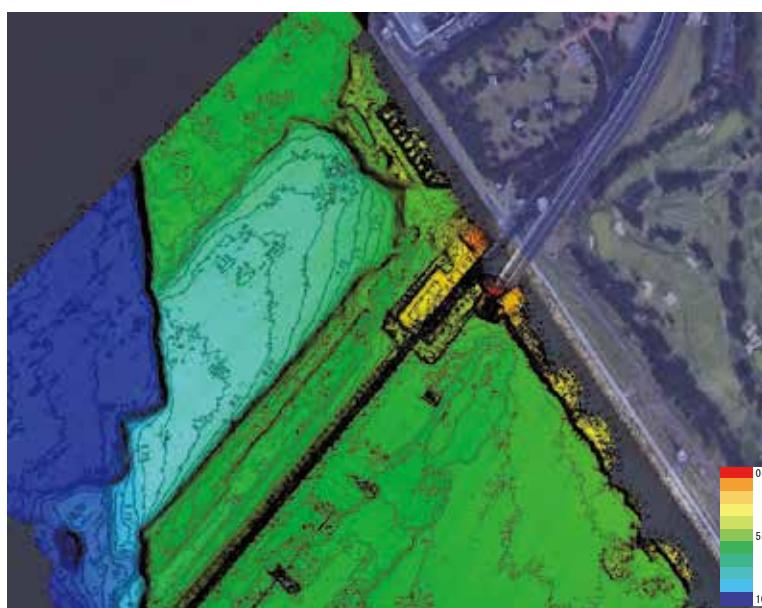
図 3 対象水域の等水深線図 (0.25m 間隔)

- ・護岸沿いでは、水深 1～3m を示す黄色～橙色の水域が確認できた。
- ・この付近は、海釣り施設の直下であることから魚礁などの人工物が設置されていると考えられる
- ・事前に実施した現場状況確認の採泥時では、強い硫化水素臭があり、泥質は黒色のヘドロであった。
- ・このことから当該水域の底質は嫌気的な環境であることがうかがえる。

一方で、東京ゲートブリッジ北側の水域は東京港第三航路とみられる青で表示された水深10m以上の水域が確認できた。区域の中央部には人工的に掘削されたと考えられる水色で表示された窪地（7～9m程度）が確認された。この窪地は周囲の海底面より1.5m以上深く、有機物等の汚濁物質が堆積しやすい形状であると推察された。また、堤防と護岸に挟まれた区域では黄色で表示されたマウンド状の浅い地形が確認されたが、海釣り施設の直下であることから魚礁などの人工物が設置されていると考えられる。
