## 都内河川における外来付着珪藻の分布状況

増田龍彦・石井裕一・安藤晴夫・齋藤 由美・木瀬晴美

【要約】近年日本の河川で確認報告のある外来種付着珪藻のミズワタクチビルケイソウ (*Cymbella janischii*) について、多摩川及びその支川で分布状況を調査した。調査全 20 地点のうち 11 地点で当該種が確認され、多摩川本川では、調査地点 8 地点のうち 6 地点で確認された。上流域では広範囲に群体が繁茂する状況を確認した一方、現状では中下流域にまで大量に繁茂しているという状況は見られず、各流域で状況に違いがみられた。

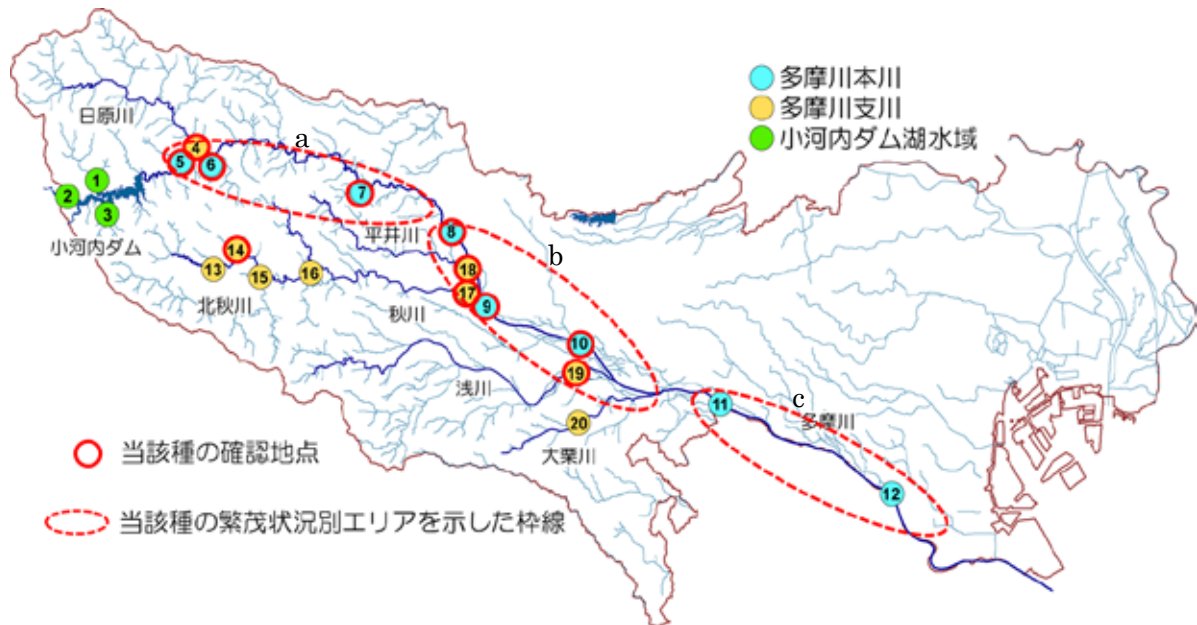
図1 ミズタクチビルケイソウ分布図

全 20 地点のうち 11 地点で当該種が確認された (図 1)。多摩川本川においては、調査地点 8 地点のうち 6 地点 (5、6、7、8、9、10) で確認された。当該種の確認調査をした全地点について、現場における目視による繁茂状況別に、a、b 及び c の 3 つのグループに整理した (表 1)。当該種は、写真 1 に示すように上流域では河床に広範囲に見られる状況であった。中流域では、現場の目視では容易に群体を確認できないが、検鏡では他の糸状性緑藻類などに混じって当該種の珪殻及び粘液柄が見られた。下流域においては当該種の確認はできず、各流域で分布状況に違いがみられた。多摩川の 6 支川においては、9 地点中 5 地点で確認されたが、グループ b の状況であった。小河内ダム湖流域においては、当該種は確認されなかった。今回の調査では、上流域で群体が繁茂する状況を確認した一方、現状では中下流域にまで大量に繁茂しているという状況ではなかった。多摩川の各流域での分布の違いの理由としては、水温や水質の違いが可能性のひとつとして考えられる。今後はこれらのことを念頭に定点での年間を通じた水温や水質の変化による影響について調査していく。

繁茂の状況	地点番号	流域
a 当該種の群体が水流でミズワタのように揺れている状態が河床に広範囲にみられるなど、目視で容易に群体が確認できた地点	4、5、6、7	本川上流域
b 現場での目視で容易に群体を確認はできないが、検鏡では、主に他の糸状性緑藻類などに混じって当該種の珪殻、粘液柄が見られた地点	8、9、10、14、17、18、19	本川中流域、支川の一部
c 現場での目視では群体の確認はできず、検鏡においても今回は当該種の特徴と一致するものは確認できなかった地点	1、2、3、11、12、13、15、16、20	本川下流域、支川の一部、小河内ダム湖流域

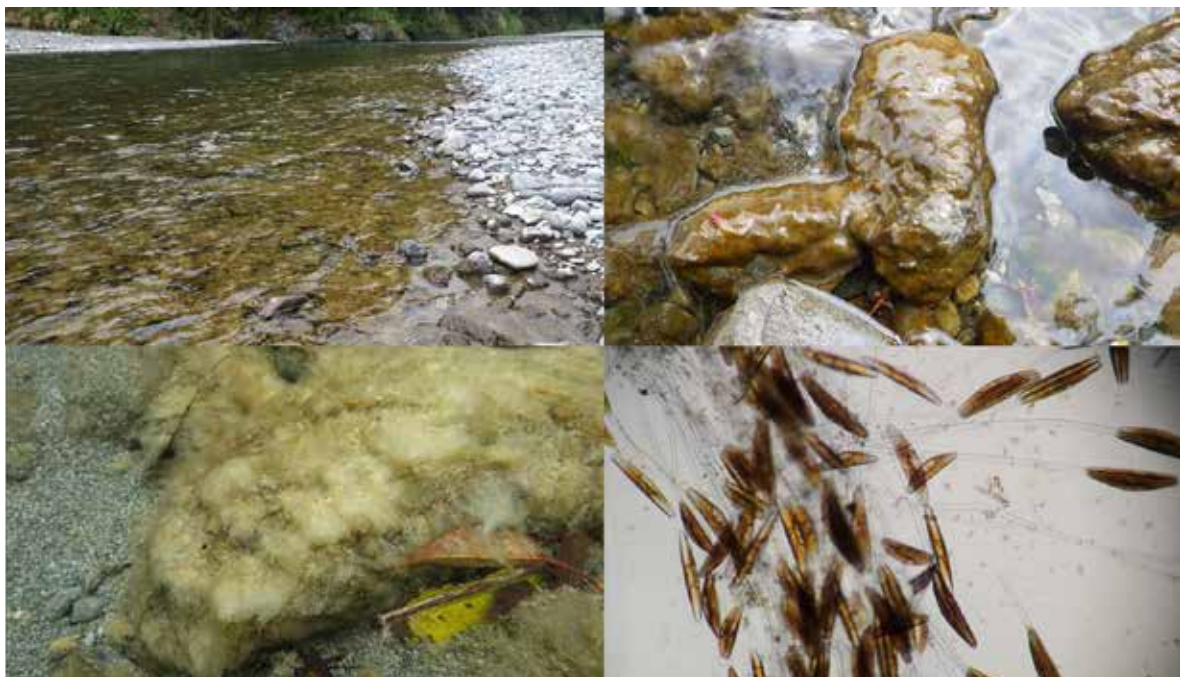
写真1 多摩川本川上流域地点⑦の様子及び採取した試料の検鏡状況  
顕微鏡による観察で、当該種の珪殻(茶色部分)と粘液柄(透明部分)が確認できる。
