硝酸性窒素による地下水汚染（その3）

要　旨

Undergroundwater Contamination by Nitrate Nitrogen (3)

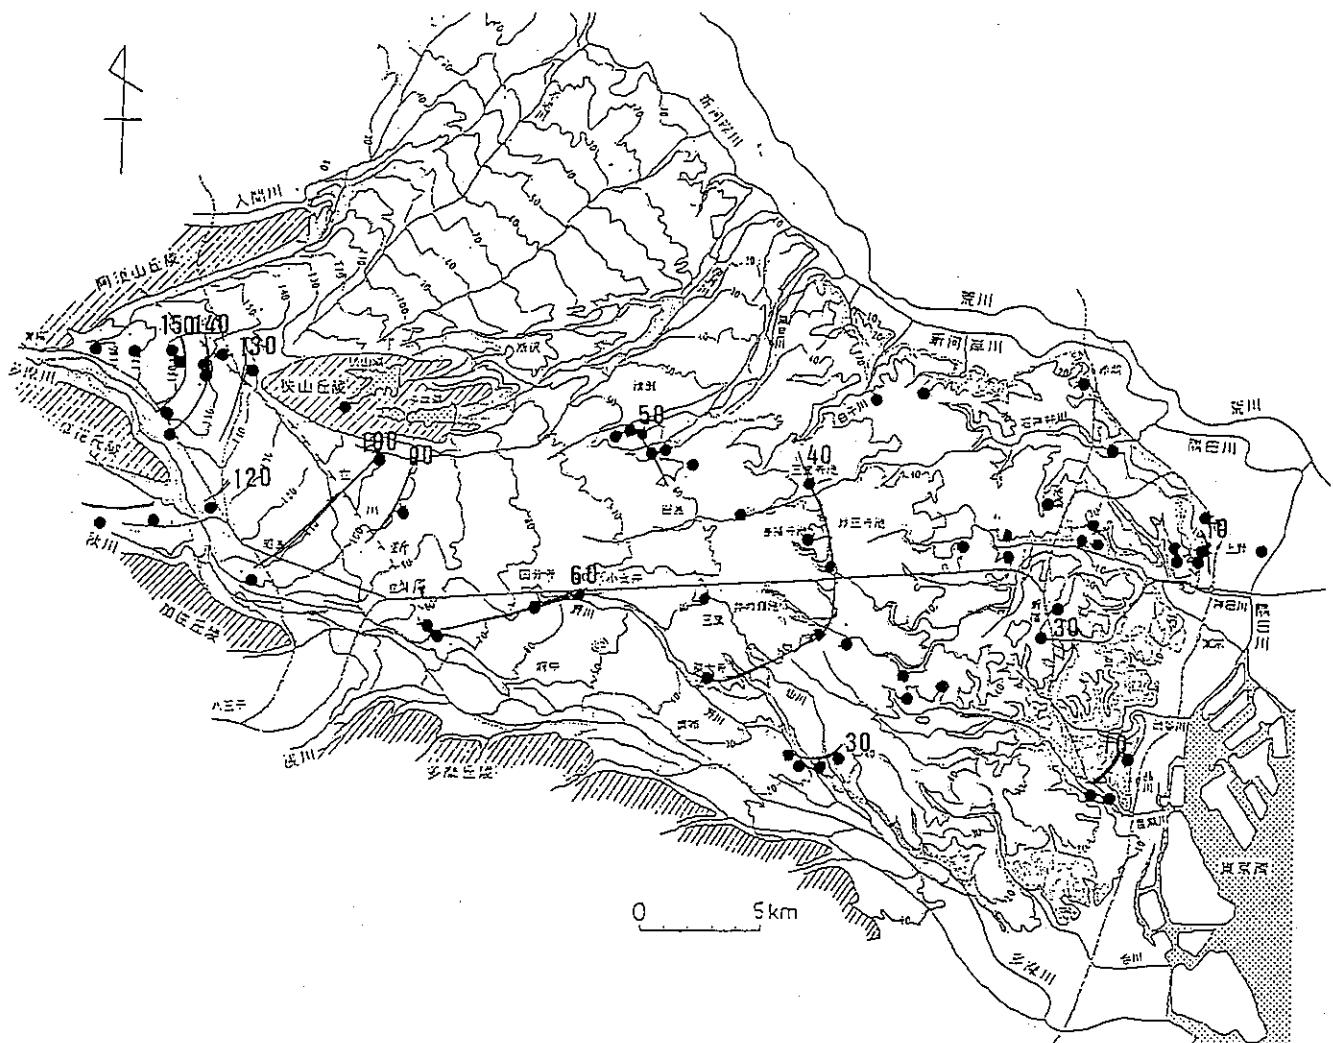
図1 調査地点

●印は調査地点
数字は地下水水面標高(m) (95年12月～96年3月)

調査地点を図1に示す。調査地点の所在地、及び井戸、湧水の別等は表1のとおりである。なお、表1には、東京都の武藏野台地以外の地域のものについても、参考例

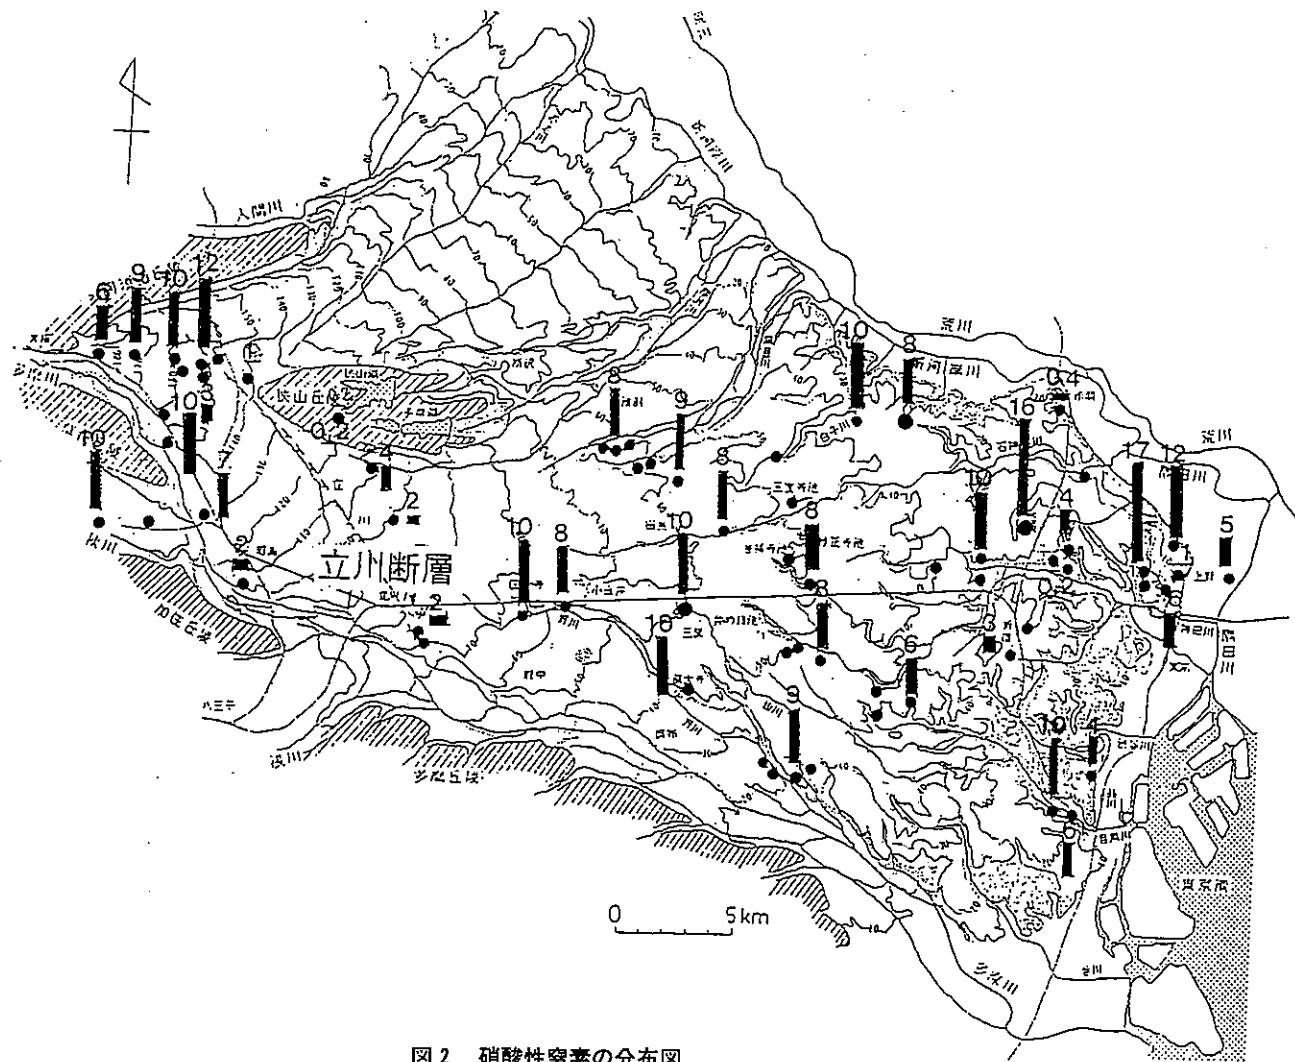
図2 硝酸性窒素の分布図

●印は調査地点
棒グラフ 硝酸性窒素 (mg/l)

水質調査結果を表1に示す。硝酸性窒素の分布図を図2に示す。地下水のキーダイヤグラムとヘキサダイヤグラムとを図3、4、5に示す。これらの結果から次のようなことが分かる。

①硝酸性窒素の濃度が水道水質基準(10mg/l)を超える地点は、表1より75点中12点である。これらの地点は、図2に示すように武藏野台地のほとんど全域に及び、

②硝酸性窒素濃度が低い地点（ 3 mg/l 以下）も、表1に示すように土地利用区分による相違はみられないが、立川断層沿いに低濃度地点（No.6、8、9、11、27）が分布する傾向がみられる（図2）。
